## 模擬管路を用いた管きょ更生工法の性能評価と課題

独立行政法人 農業・食品産業技術総合研究機構  
農村工学研究所 施設資源部  
土質研究室長 毛利栄征

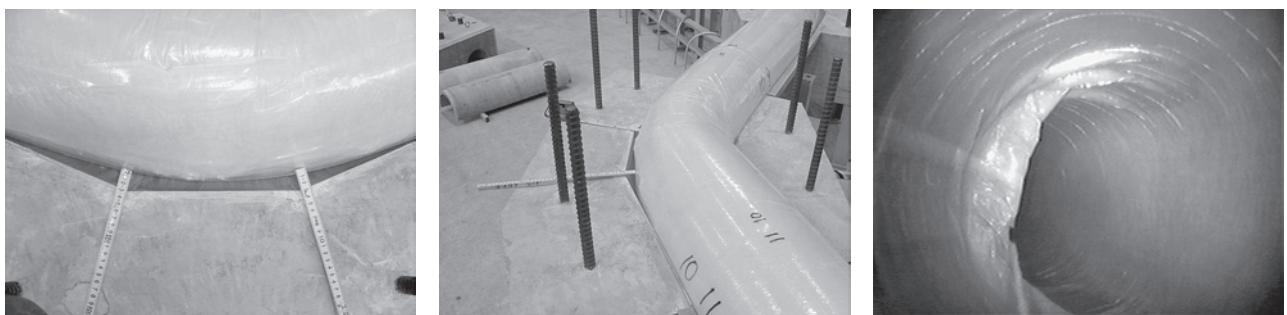
曲管の施工状況

屈曲内側のシワの凹部と屈曲外側に不飽和ポリエスチル樹脂の溜まりが見られ、内面にはシワが発生している。シワの発生には工法毎の特徴があり、大きなシワが出るものと比較的小さなシワが複数個発生して曲率の違いを吸収するものがある。一般的にシワは下流方向になびく状況で見られ、シワの深さは 10 ~ 40mm である。また、屈曲外側に不飽和ポリエスチル樹脂の溜まりが見られ、既設管との間に 5 ~ 60mm 程度の隙間が見られる。これらの特徴は、曲がり角度に大きく依存しており大きな曲率で曲がる場合については、シワの発生や既設の曲管との間の隙間は、さらに小さなものとなる。

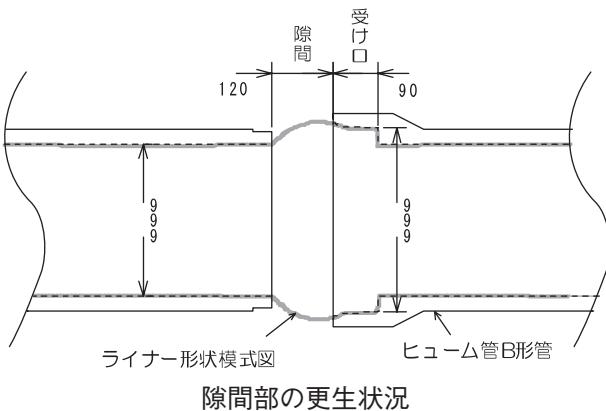
隙間部の更生状況

既設管 (ヒューム管 B 形の呼び径 300mm) の隙間を 120mm と設定しているので、受け口部の拡径部を加えて、更生管形状から見ると隙間部長さが約 200mm となっている。隙間部に不飽和ポリエスチル樹脂の溜まりが全周に発生し、更生管の内径は隙間部の前後と比べて、わずかに大きくなっている。

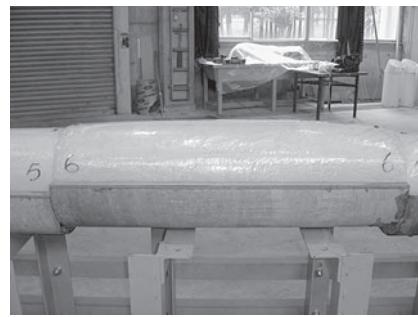
段差部の施工状況（段差 3cm）

段差の上り、下りの部分で管頂・管底に不飽和ポリエスチル樹脂の溜まりが見られ、内面には管軸方向のシワが見られる。また、上・下流共凸部側で外面フィルムとライナー間に剥離が生じる場合があることが分かった。

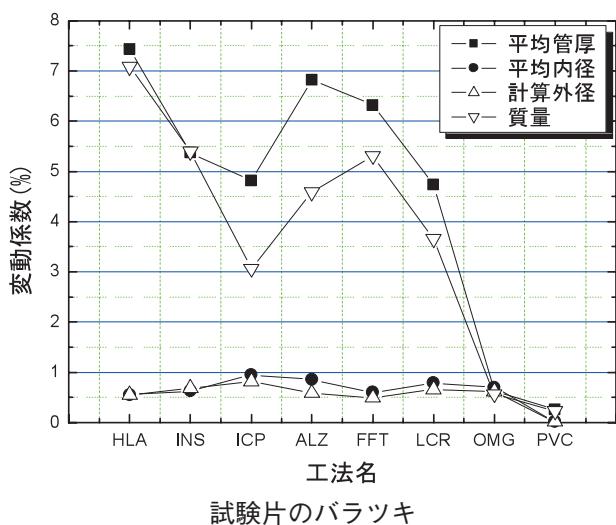
試験片のバラツキ

管厚や口径のバラツキについては、工法毎に特徴が出ているが、変動係数は最大でも 7 % 程度であった。平均管厚のバラツキが大きくなると質量のバラツキも大きくなる。オメガライナー工法は、単一材料（硬質塩化ビニル樹脂）で構成されており、他の材料のように硬化性樹脂を含有していないため最もバラツキが小さくなっている。今回採用した管きょ更生工法は、老朽管内にライナーを反転挿入、あるいは引込むタイプのもので、挿入後に拡径と硬化を実施するため、完了後の管厚などの品質にある程度のバラツキが生じる。何れも構造上確保すべき管厚や強度は満足しているが、バラツキの低減とともに

完了後の簡便な品質確認の方法を確立することが高い信頼性につながる。
