FRP 内面補強工法の概要と 追跡調査について

荒井 正
光硬化工法協会
FRP 技術委員長

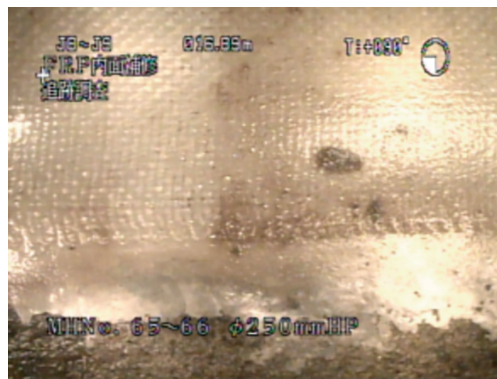
TVカメラ調査（経年14年）光硬化

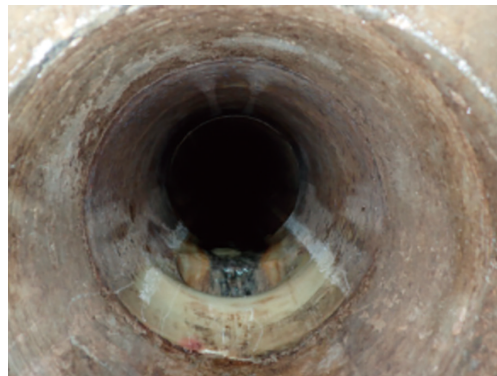
切り取り箇所調査前

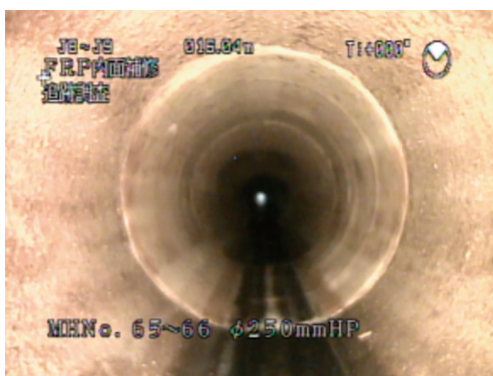
TVカメラ調査（経年14年）光硬化

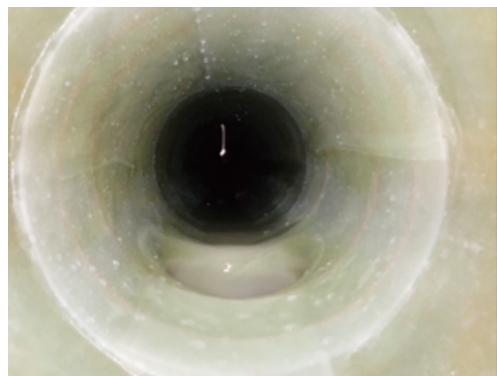
切り取り調査後の復旧施工

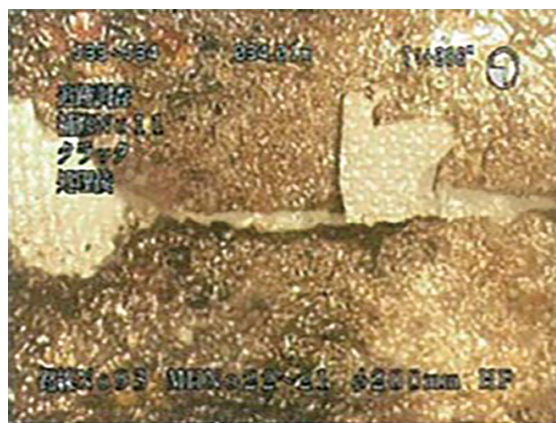
追跡調査で部分補修箇所を切り取った後のクラック、目地部等の状態をTVカメラで調査した結果、FRP補修材は、修繕箇所では施工機に装着した状態で施工機内に圧縮空気を送り、既設管きよに圧着させて樹脂を硬化させるため、クラック、目地部には樹脂が圧入硬化されていることがTVカメラ調査で確認された。

樹脂の圧縮強度は、コンクリートの約2倍の強度があり、その樹脂がクラック、目地部に注入硬化され、クラックの進行を防止し補強効果されている。

第3回 切り取り調査より クラック部

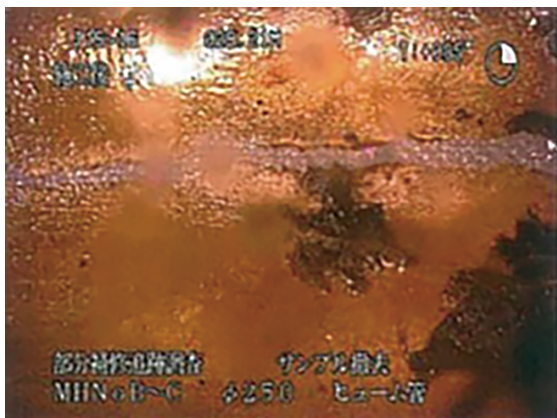
第2回 切り取り調査より クラック部
