## 模擬管路を用いた管きょ更生工法の性能評価と課題

独立行政法人 農業・食品産業技術総合研究機構  
農村工学研究所 施設資源部  
土質研究室長 毛利栄征

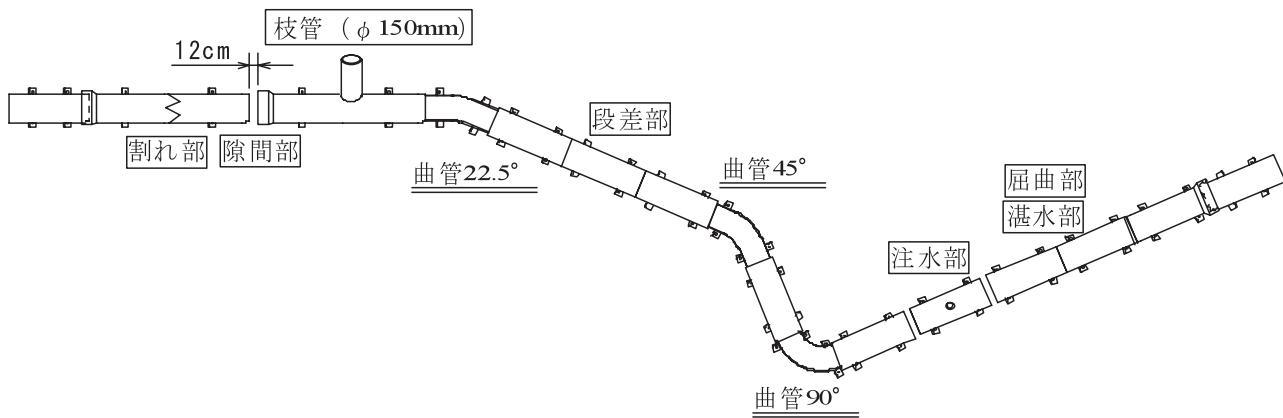
模擬管路 (Type A) の配置図

標準の模擬管路は図に示すように8項目の損傷部分を設けており、内部に挿入された更生管の状況を詳細に確認し、更生能力を検証した。模擬管路はヒューム管（直径300mm）を用いて作製し、半割りのものを用いているので管更生後に上半分を取り除いて更生管状況を確認できるようにしている。模擬管路に設けた老朽箇所モデルの構成要素は以下の8項目である。

- ・漏水部
- ・湛水部（水深5cm）
- ・横ずれ部
- ・段差部（段差30mm）
- ・枝管（直径150mm）

- ・ 22.5 度、45 度、90 度の 3 種類
- ・ 隙間部 (間隔 120mm)
- ・ 割れ部 (圧壊部)
