FRP 内面補強工法の概要と 追跡調査について

荒井 正
光硬化工法協会
FRP 技術委員長

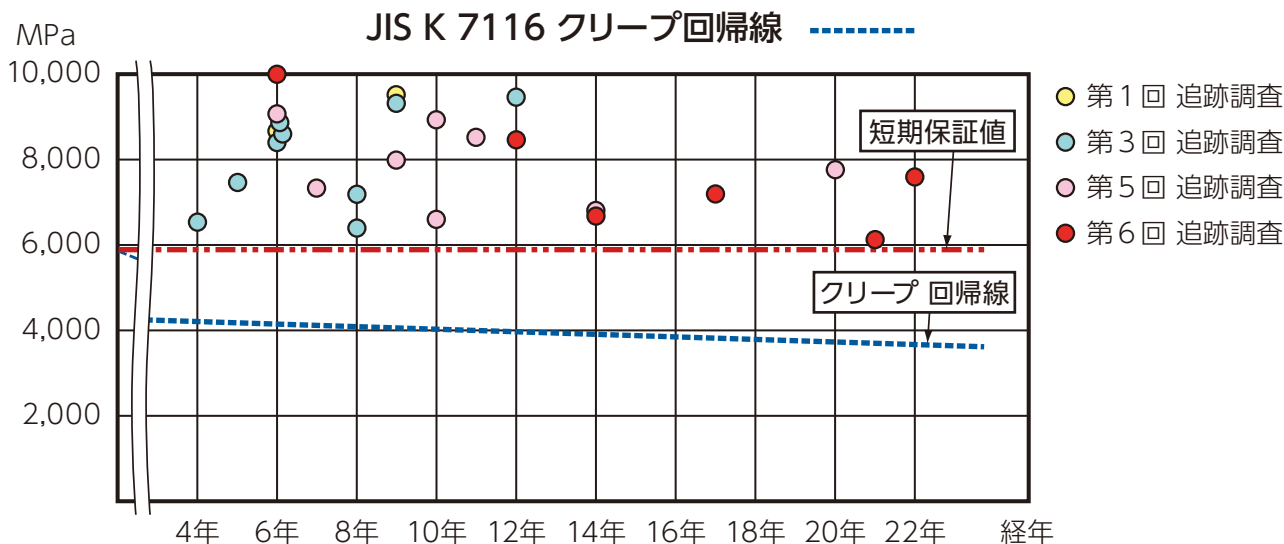
(3) 標準 I 材料のクリープ試験 (JIS K 7116) 試験結果からの検証

4回の切り取り調査 (16 試験体) の結果は、上記表からいずれの試験体も JIS K 7116 から得られた曲げ弾性係数のクリープ回帰線より上側に位置し、かつ短期保証値を上回る結果となった。

プ弾性係数 (保持率) を求めるが、FRP 内面補強材は既設管きよ内に施工することから、外力は既設管が受けるため補修材には外力による応力は小さい値と考えられ、クリープ試験値より、劣化度が少ない結果となったと考察される。
