農業水利施設の補修・補強に向けた
管路更生工法のご案内

農業用水路の社会資本整備への取り組み

サブライン工法の概要および河川横断区間への施工事例

農業用水における更生管7年経過後のモニタリング調査・試験報告

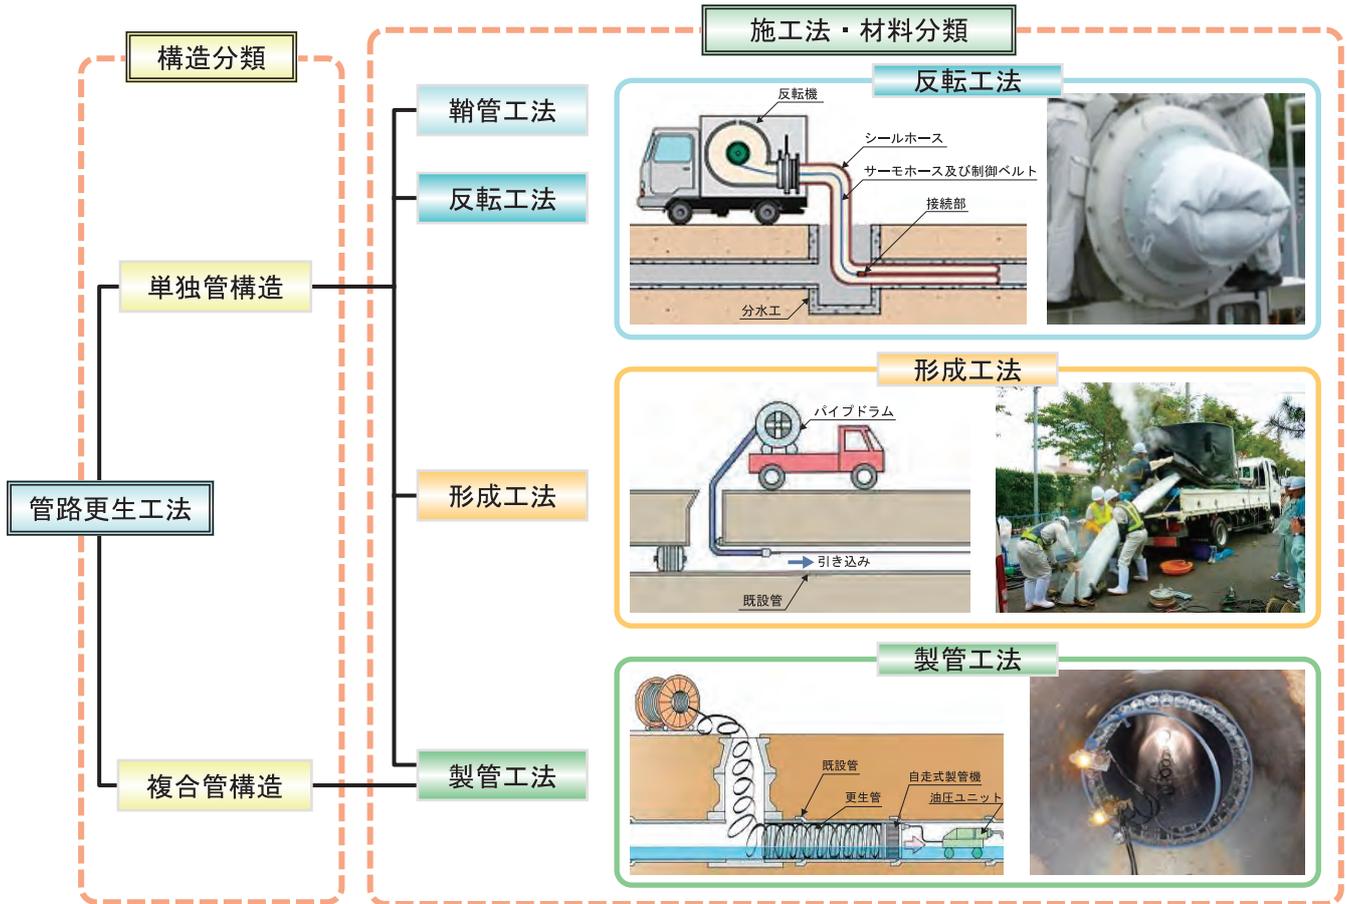
管路更生工法の分類

主な管路更生工法には、材料を管路内に空気圧・水圧で反転挿入し、熱や光で硬化させる「反転工法」、材料を管路内に機械的に引き込み、熱や光で硬化させる「形成工法」、そして塩化ビニル、ポリエチレン樹脂製の帯で管路内に更生管を構築する「製管工法」などがあります。

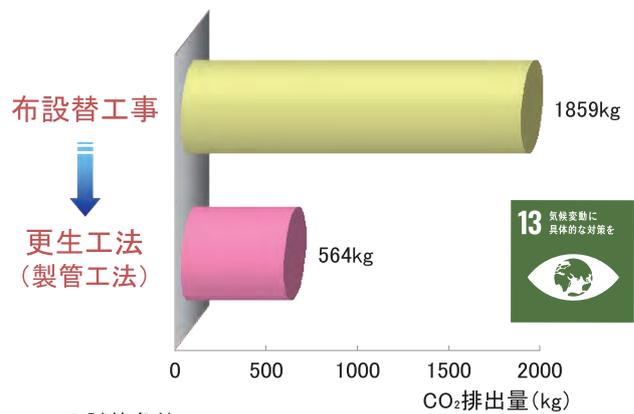
老朽管改築工事におけるCO₂排出量

CO₂排出量の削減

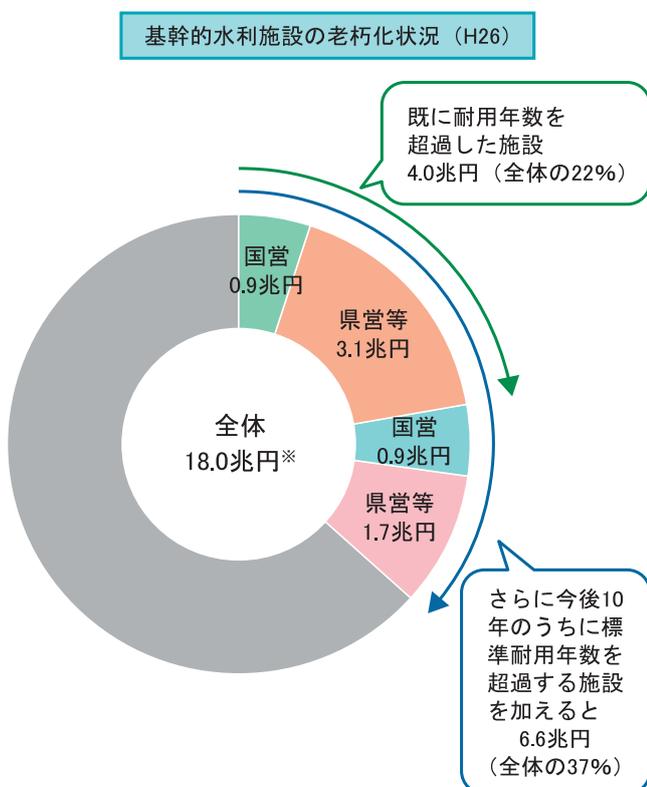
図1-1 農業水利ストックの現状

現在、全国の基幹的な農業水利施設は約7000箇所、支線水路を含めた農業用排水路は約40万kmに及び基幹的農業水利施設の総資産価値（再建設費ベース）で18兆円のストックが蓄積されている。（図1-1）

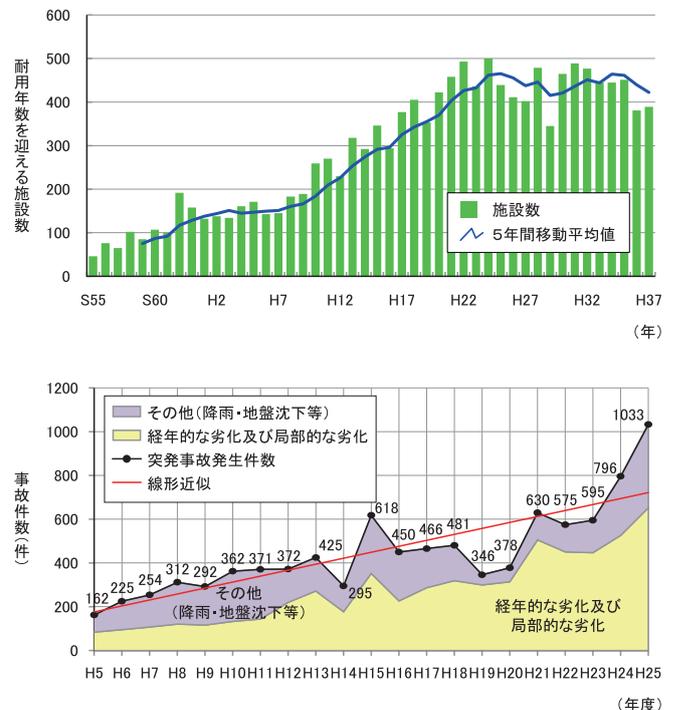
図1-2 耐用年数を迎える基幹的水利施設数と突発事故発生状況

農業水利ストック情報データベースに登録（平成25年6月時点）されているパイプラインの延長は、約7500kmである。管種ごとの施設延長で見ると、ダクタイル鋳鉄管類が全体の47%を占め、次いで硬質ポリ塩化ビニル管類の20%、強化プラスチック複合管の16%となっている。そのため、耐用年数を迎えたり、突発的な事故が発生している。（図1-2）

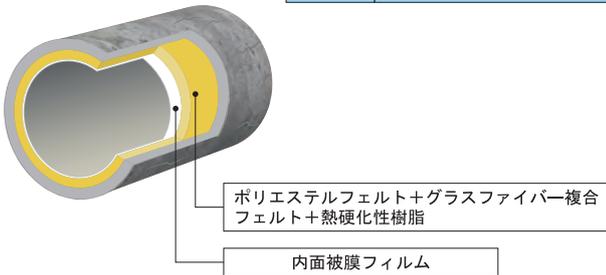
図2-1 SGICP-G工法 更生材

- 反転工法・形成工法どちらでも対応可能な材料構成となっている。
- レベル2地震動にも対応した耐震性を有し、優れた耐久性を有している。
- SGICP-G工法の概要を図2-1に示す。

SGICP-G 工法更生材仕様	
内面被膜フィルム	ポリエチレン+ナイロン+ポリエチレン
基材	ポリエステルフェルト+グラスファイバー複合フェルト
樹脂	不飽和ポリエステル

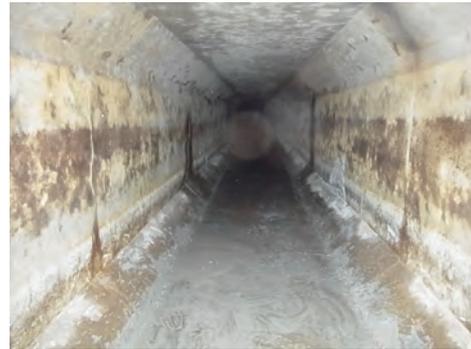
施工前（躯体の耐力不足）

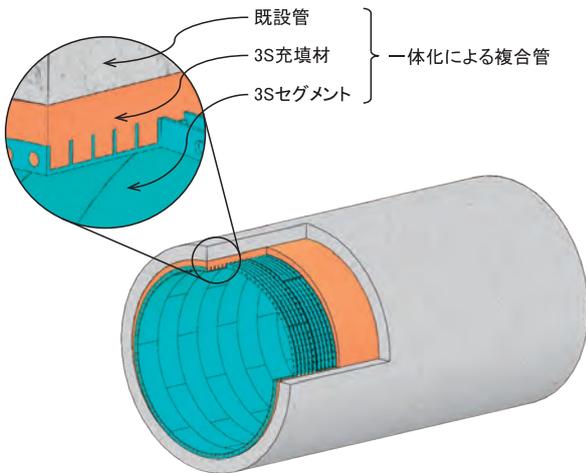
図2-2 3Sセグメント工法概要図

- 透明で大型専用機械を使用せず、人力のみで施工が出来、施工完了後は、大変綺麗な特徴を持っている
- 円形、矩形及び馬蹄形など既設管に合わせた施工が出来る。
- 3Sセグメント工法の更生材の概要を図2-2に示す。

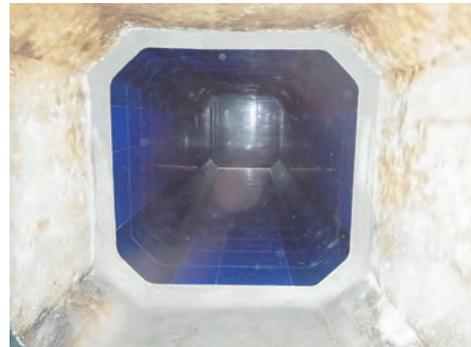
SGICP完成（耐力向上）

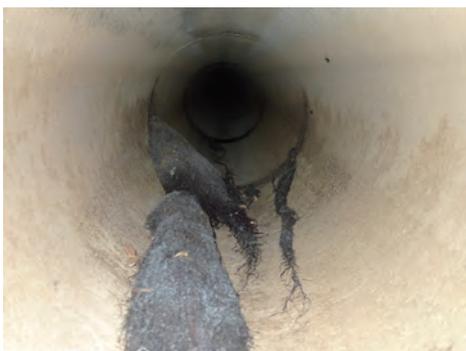
施工前（目地から木根）

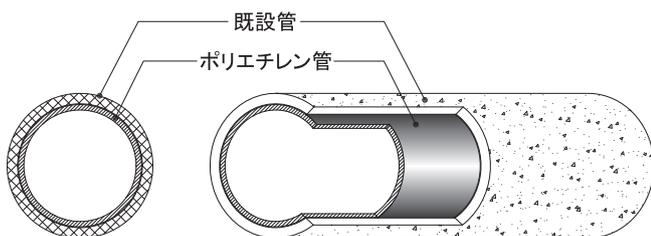
図1 ポリエチレン更生管の構造図

サブライン工法は、工場で製作されたポリエチレン管を現場でバット融着機により融着接合し一体化したのち特殊機械によりハート形成（縮径）しながら既設管内にウインチ等で引き込み、常温水圧により円形に復元されさらに加圧することで既設管内面に密着（クローズフィット）させる工法である。圧力管の場合既設管との隙間はほとんどなく、無圧管の場合でも隙間は6mm以下ですのでモルタル充填等を行わない。

図1に構造図を、表1に適用範囲を示す。

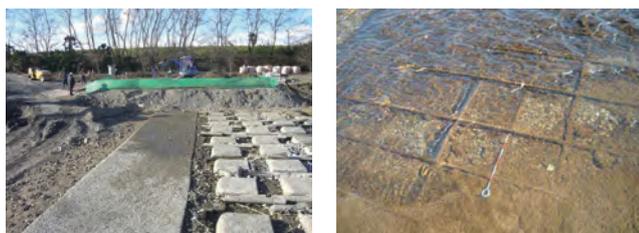
写真1 卷立てコンクリートの鉄筋露出状況

施工現場は上流の取水場から田園地帯への配水路の途中の河川横断用管路（図2）で本現場における農業用水管路の現状は、河床低下により管巻立てコンクリートが露出し、表面が洗掘されており、管内においてもヒューム管内の漏水も多く、改修が急がれている状況にあった。（写真1、2）。

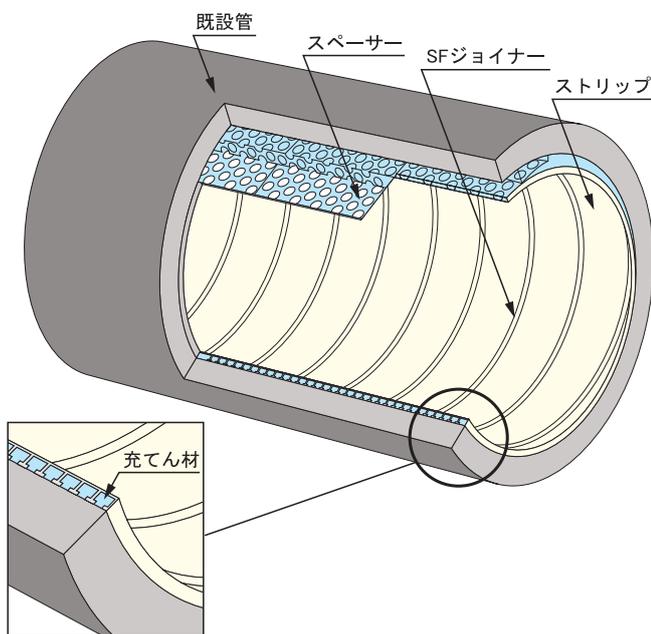
図1 仕上がり図

- ①工事名：南部幹線水路改修その4工事（10号サイホン-2）
- ②発注者：関東農政局 三方原用水二期農業水利事業所
- ③工期：2020年9月～2021年3月
- ④内寸法：既設管 矩形1500mm×1500mm
更生管 矩形1419mm×1419mm
- ⑤延長：87.59m

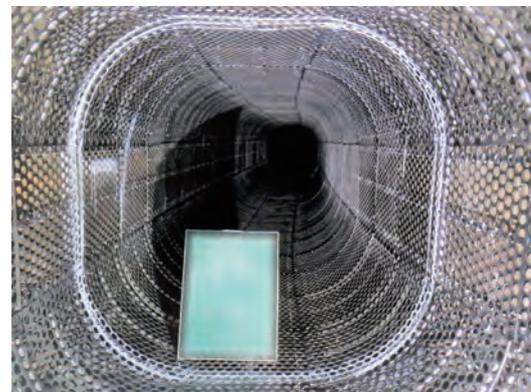
写真1 スペーサー取付

ダンビー工法は、既設の管きよを非開削で効率的に更生する工法である。施工方法の概要は、まず、既設管きよ内面上部に鋼製のスペーサーを設置する。次に、硬質塩化ビニル製の帯板状部材（ストリップ）をマンホールから既設管きよ内に送り込み、管きよ

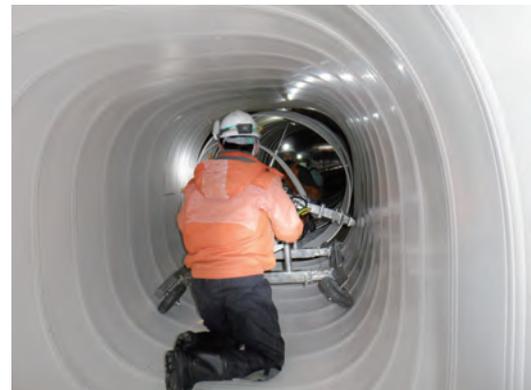
写真2 製管状況

の内面にスパイラル状に巻き立てる。その後、隣り合うストリップ間を接合用かん合部材（SFジョイナー）でかん合し、連続した管体（ストリップ管）を形成する。最後に、ストリップ管と既設管きよとの空隙に充てん材を注入することで、既設管きよと更生部材とが一体となった更生管（複合管）となり、高い強度と水密性を発揮する。さらに、中央溝部とフレキシブル部を併せ持つSFジョイナーを使用することにより、更生管は優れた耐震性能を発揮する。

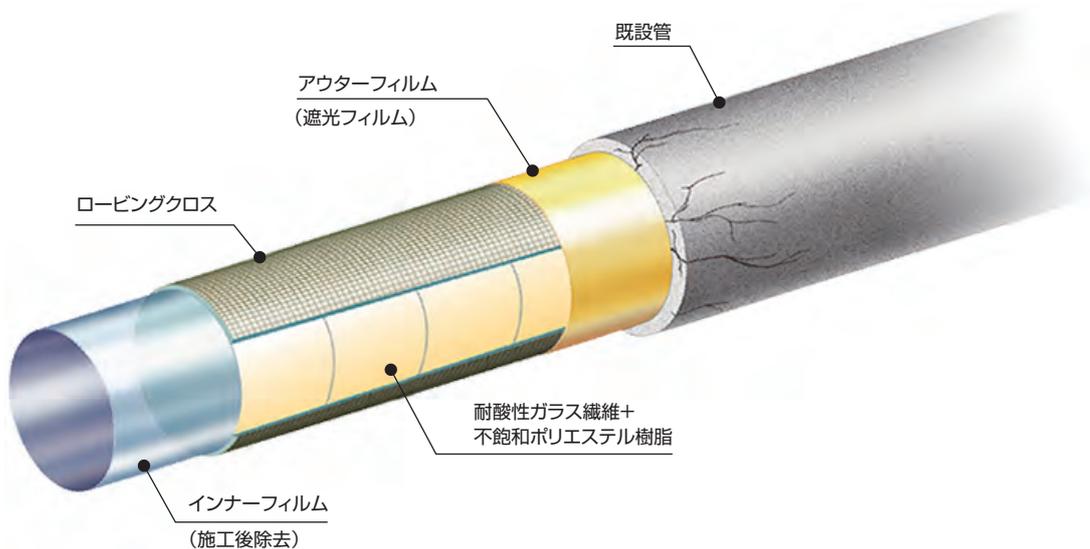
図1 シームレスシステム工法の管体模式図

モニタリングを実施したのはシームレスシステム工法であり、管体の模式図を図1に示す。この管体で使用している更生材は、耐酸性ガラス繊維に不飽和ポリエステル樹脂を含浸させ、さらに現場で硬化させたガラス繊維強化プラスチックパイプである。本工法は、管内に引き込んだ更生材を膨らませてその内側に硬化用ライトを挿入し、管内面でライトを点灯して更生材に光照射することにより更生材を硬化させてパイプを形成する。更生材内で硬化用ライトを点灯している状況を図2に示す。

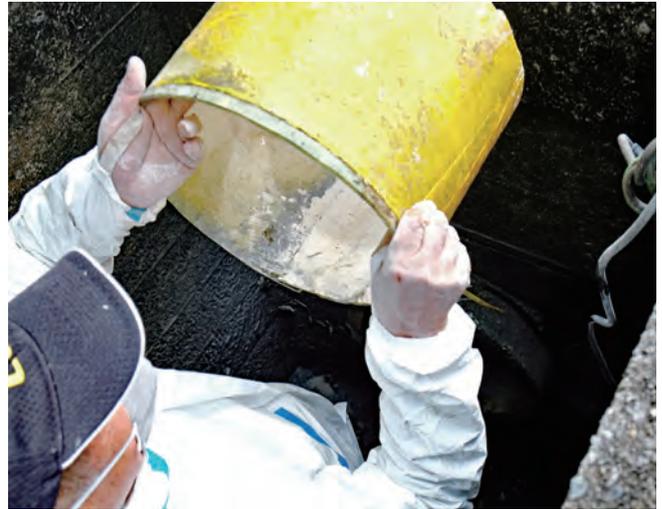
図5 長さ約30cmの筒状サンプル採取状況

- ①管内を洗浄して管内の付着物等を除去した後、TVカメラにより目視確認した。
- ②更生管の上流側と下流側の管内管口から、長さ約30cmの筒状サンプルを採取した。
- ③撤去した箇所は、更生管と同等の強度を有する光硬化型部分補強工法によって補修し、さらに端部をエポキシ樹脂でシールして端末を処理した。

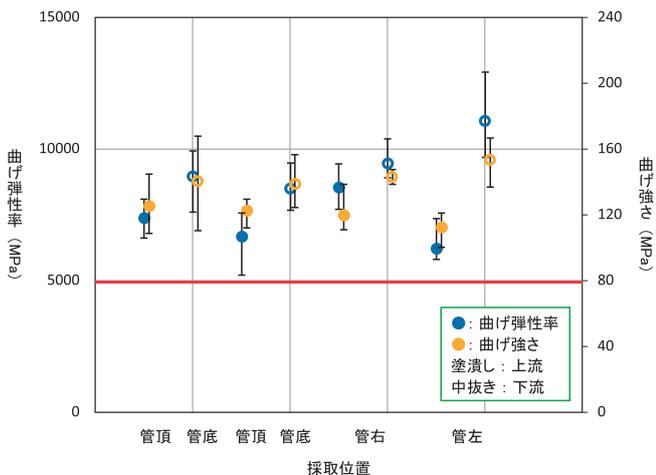
図6 曲げ試験結果

物性試験は、筒状サンプルの頂部と底部及び左右の側方から供試体を作製し、JIS K7171（曲げ試験方法）による曲げ強さと曲げ弾性率を測定した。さらに、管軸方向の供試体からJIS K7161（引張試験方法）による引張強さと引張弾性率を測定した。また、更生管の劣化を調べるため、劣化の判定が可能な非破壊方法として、マイクروسコープによる表面観察と赤外分光光度試験を試みた。赤外分光光度試験（FT-IR）は、供試体に赤外光を照射し、透過または反射した光を測定することで供試体の構造解析や定量を行う分析手法の1つである。FT-IR試験機の概要を以下に記す。

す。赤線は規格値を示す。試験結果から全ての項目で採取した供試体の値は規格値を上回っていた。

- ① TVカメラによる内面状況の観察では、更生管の変状は見受けられなかった。
- ② 採取したサンプルによる物性試験では、曲げ試験・引張試験とも劣化が疑われる様な試験値ではなく、工法が基準とする値を全て上回っていた。

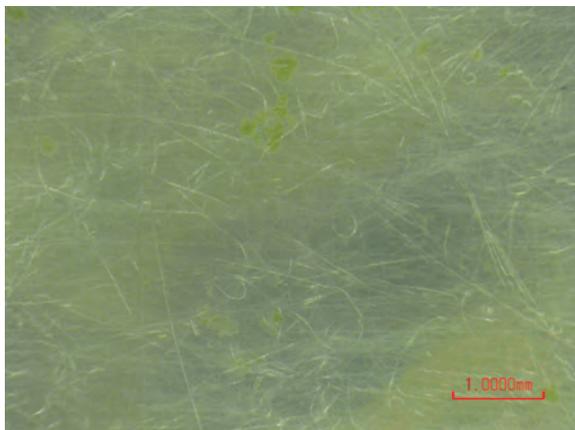
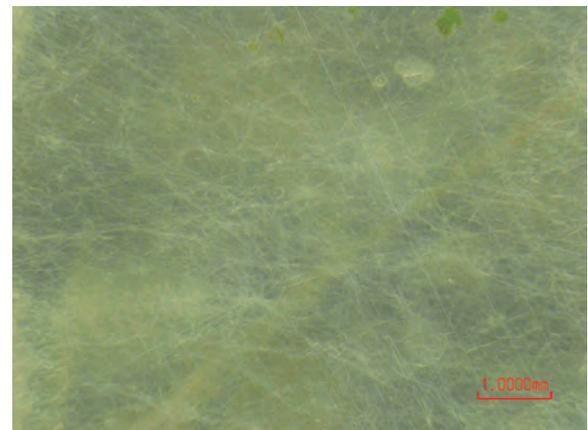
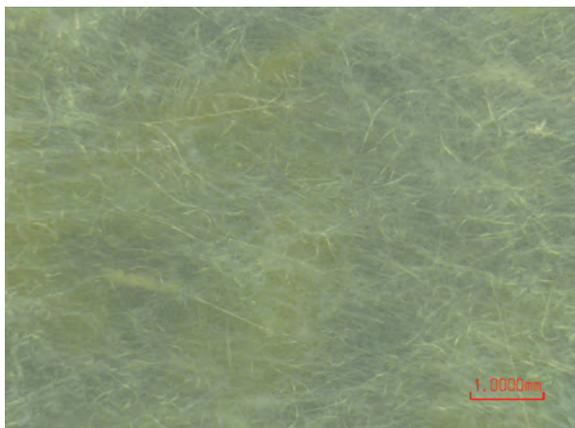
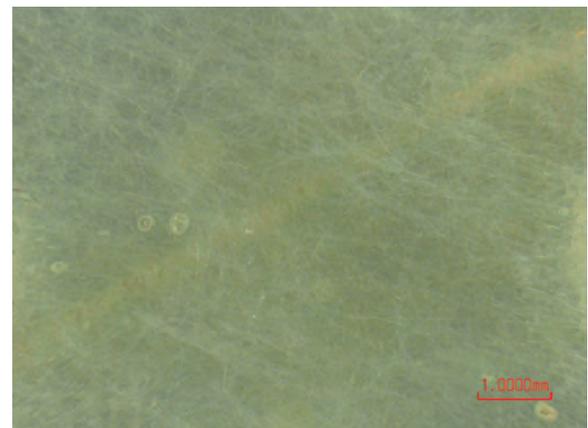
図8 デジタルマイクロスコープによる更生管の表面写真

デジタルスコープ (Shuttle Pix P-400R (株)ニコン製) により更生管の平面を観察した。一般的にプラスチック材料は空气中に暴露されれば、酸素や水あるいは紫外線や電磁波などによって、分子結合が乖離して壊れると言われている。最初に現れる劣化の

兆候は、①白化現象として表面が白く濁る、②小さな亀裂が発生する現象を示す。今回の測定機関の試験報告書では、「明確な差は認められなかった」と記載されており、劣化の兆候が確認されなかったと判断した*1。

③ 光学的な試験の表面観察では、明確な差は認められなかった。

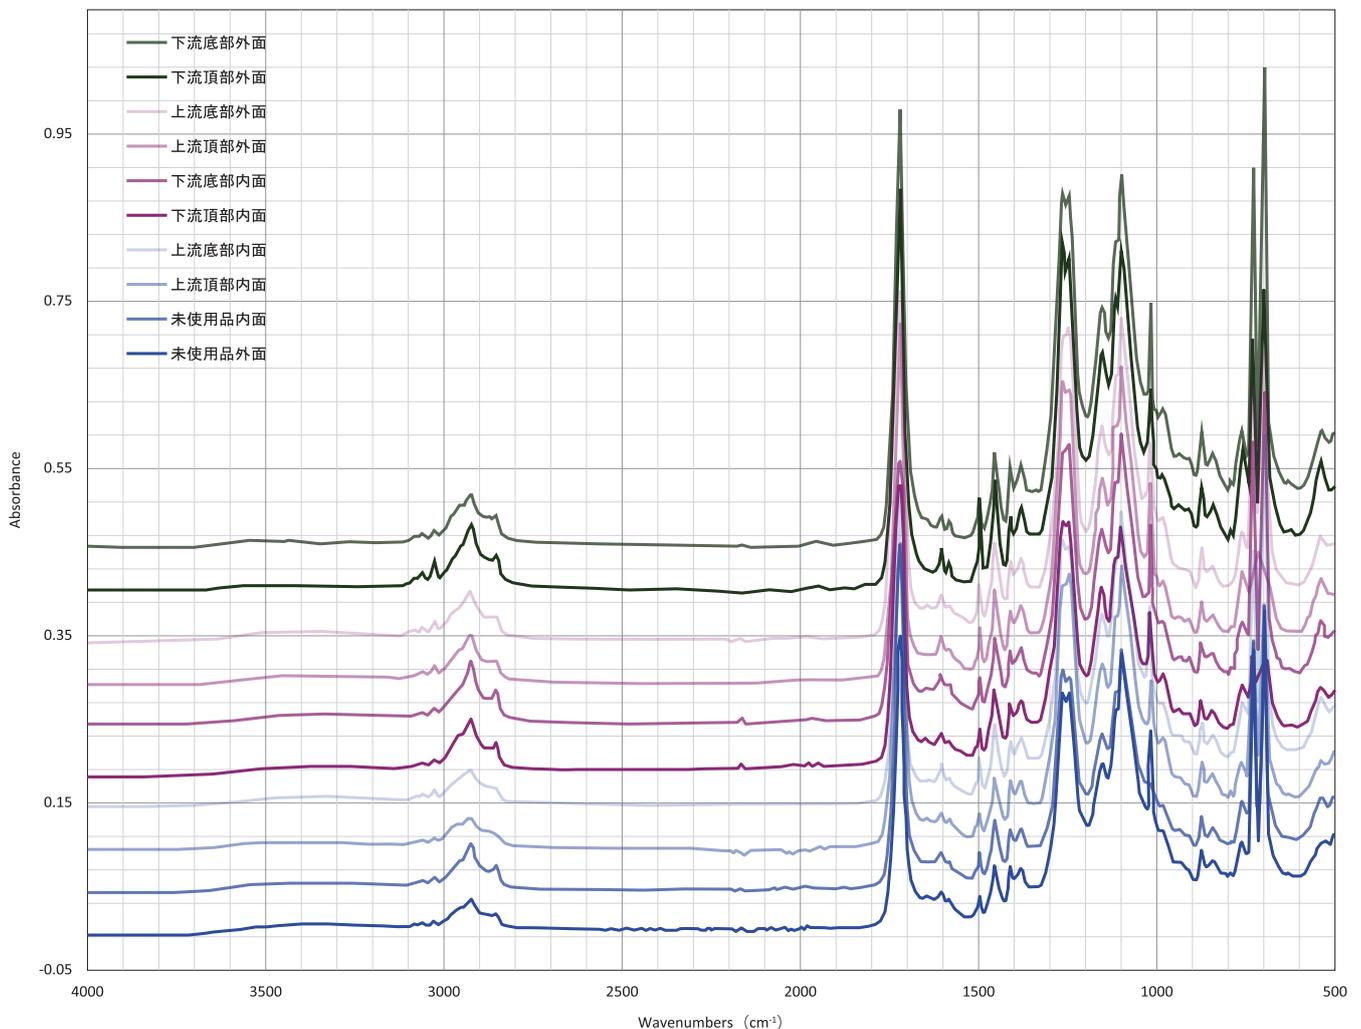
図9 赤外線吸収スペクトル結果

この方法では、不飽和ポリエステル樹脂が加水分解すると発生する水酸基 (-OH) の吸収スペクトル値を観察することにした。硬化させた直後の更生管と、今回の7年経過した更生管ではどのような変化があるのか、定量的な変化を計測できないか検討した。初期値 (管体を硬化させて殆ど時間経過してい

ないもの) はグラフ中の2つの緑色の曲線であり、それ以外の曲線は今回の採取品の曲線である。これらを比較したが、大きな差異が見られなかった。試験機関の試験報告書には「明確な差は認められなかった。また、ピーク強度の差はごく僅かであった。」と記載された。さらに、この方法では、「この試験が、極微少な部分に限られた測定になることから、参考データ」と記載されていることから参考データと考える。

④ 赤外分光光度試験では、極微小部分の試験ではあるが、ピーク強度の差は極く僅かであり、劣化には至っていないと推察した。
