取付管及び取付管口穿孔について

1. はじめに

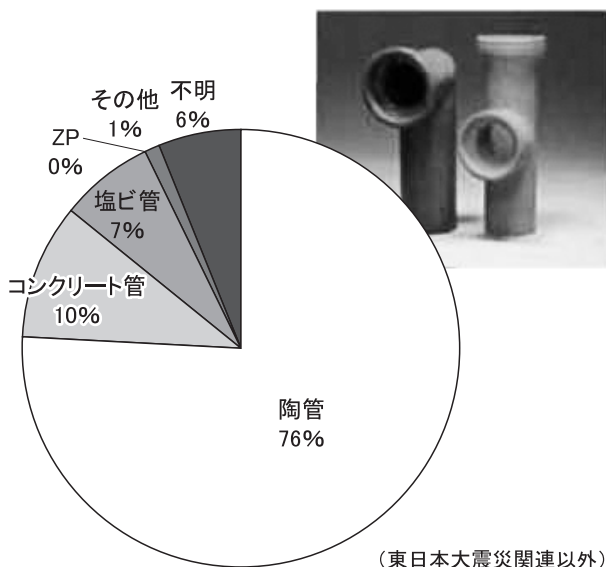
図-3 陥没箇所取付管管種の内訳

また、国交省発表のデータで陥没の原因となった取付管の管種別の割合を示したものが図-3である。

これを見ると3/4が陶管の取付管が原因で陥没が引き起こされているのがわかる。

施工時期的な要因でこの結果が出たと思われるが、陶管を改築・修繕していくことが陥没事故を防ぐこととわかる。
